Helgelandssykehuset

► Tilstandsvurdering

Fasade, Tak og ENØK

HSYK MIR Fløy B

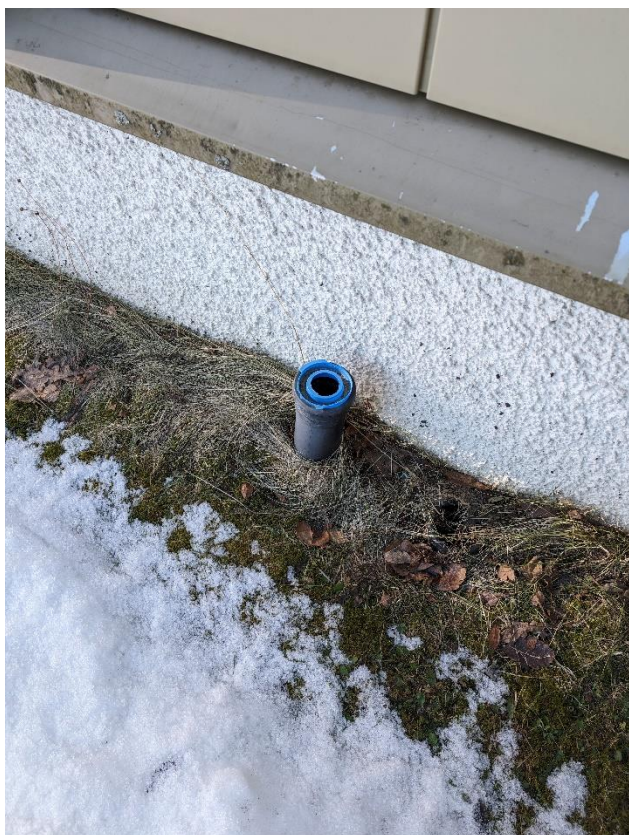
Figur 6 Antatt stakerør for drenering.

Drenering har uviss kapasitet. Det er ikke forelagt FDV dokumentasjon for spyling/kontroll av drenering. I henhold til BFS 700.320 bør drenering kontrolleres/spyles annethvert år for at bygningsdelen skal bestå ut sin levetid. Drenering begynner å nærme seg slutten av forventet levetid, og bør kontrolleres/byttes i nærmeste fremtid, det antas at drenering vil ha en restlevetid opp mot 5-10 år.

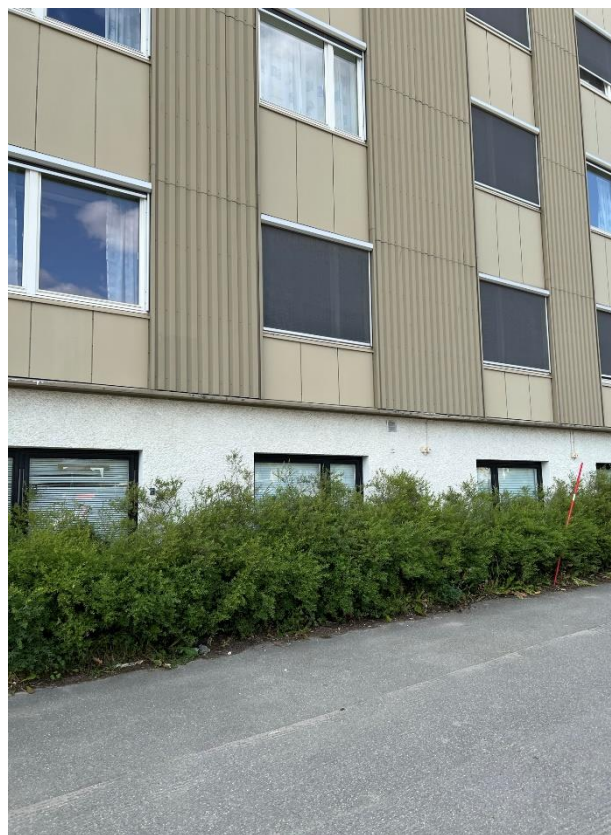
Det er observert planter og vekster helt inntil kjellerveggen, da spesielt mot øst. Busker og vekster nær muren holder på fuktighet og hindrer drenering.

Figur 7 Mye vekster helt inntil kjellervegg. Fasade øst.

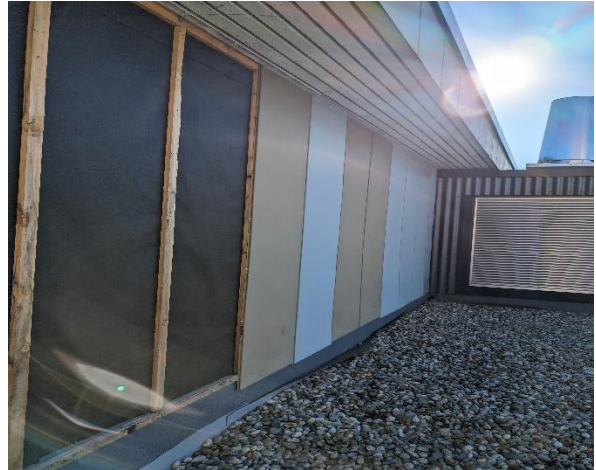
Teknisk rom på tak er bygd opp av 150 mm isolert bindingsverk fra 1984, med utvendig lekting og luftet kledning av aluminium. Kledning viser tydelige tegn på forringelse, da skruer har begynt å ruste og flere plater har løsnet.

Figur 11 Fasade tekniskrom på tak. Mangler plater etter en storm.

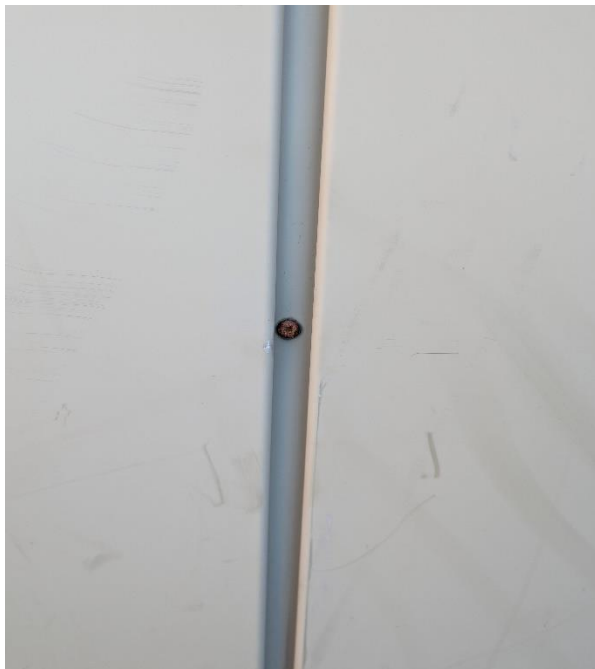
Figur 12 Skruer på fasade tekniskrom er startet å ruste.

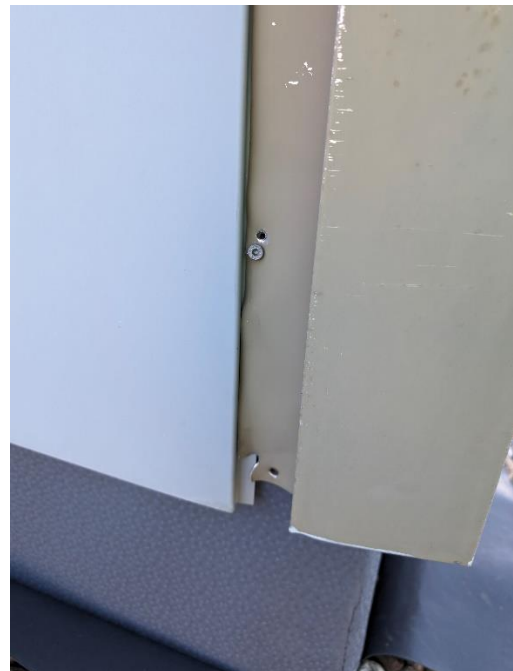
Figur 13 Fasadeplater er midlertidig festet etter at skruer har rustet.

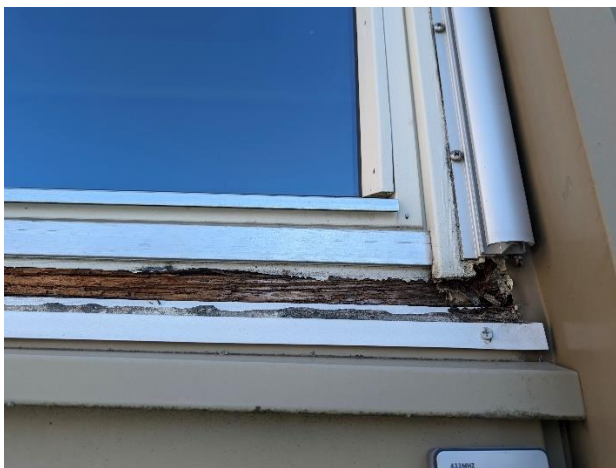
Vinduer er byttet i 2002. Det ble da byttet til trevinduer med to-lags glass. Det er tydelige tegn til forvitring og råteskader av treverket på klemlister og poster. Det er mottatt klager på trekk fra vinduer av brukere i bygget. Det er synlige tegn i vindusforinger på fuktutslag der foringer er begynt å svulle opp.

Figur 14 Tydelige råteskader på vindu.

Vinduer er generelt i dårligere forfatning enn hva alderen kunne tilsi. På grunn av tilstanden til vinduer og innrapportert trekk fra vinduer av brukere bør vinduene byttes omgående. Alle vinduer bør byttes samtidig da restlevetiden til vinduene antageligvis er lavere enn man kan vente på grunn av tilstanden til vinduene, det letter også drift og vedlikehold at alle vinduer byttes samtidig da vedlikeholds intervall blir lik på alle vinduer.

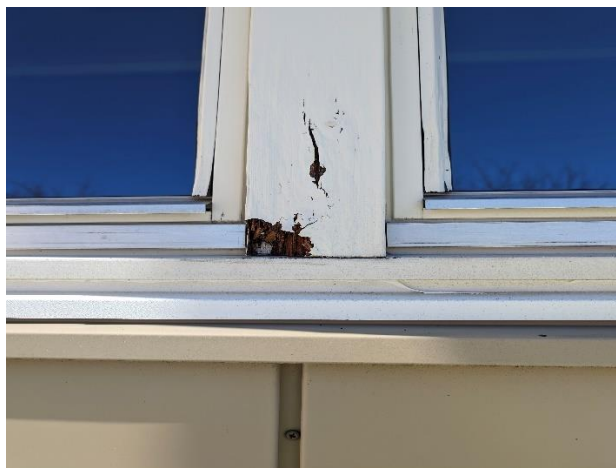
Figur 15 Vindusposter har råteskader

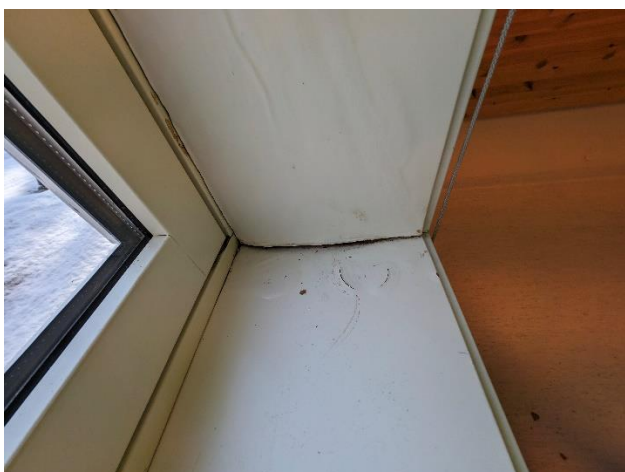
Figur 16 Tydelige tegn på fukt. Vindusforing har svellet.

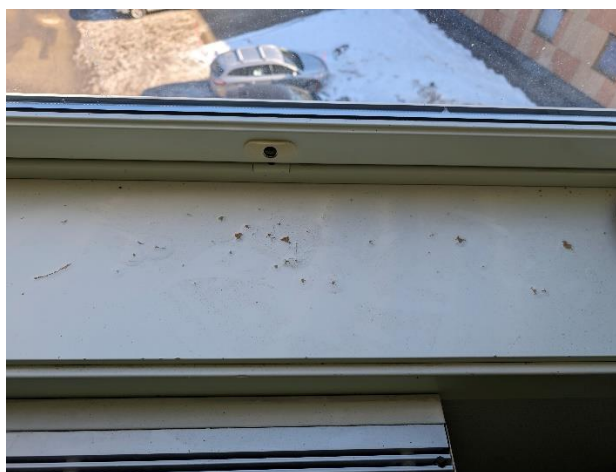
Figur 17 Vindusforinger har svellet ut.

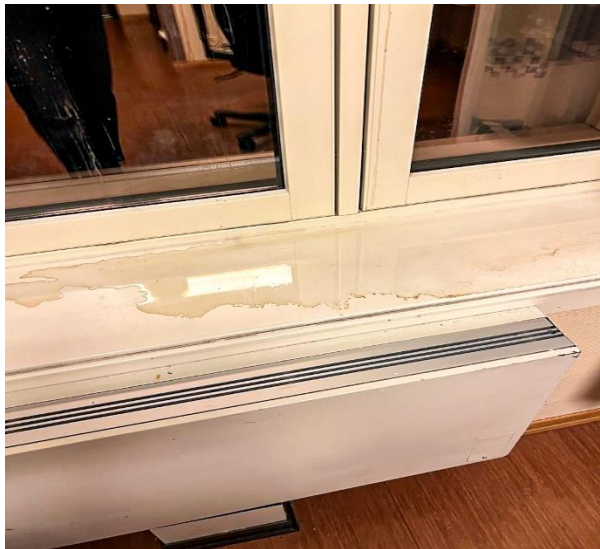
Figur 18 Vann i vindusforinger. Bildet er tatt av HSYK.

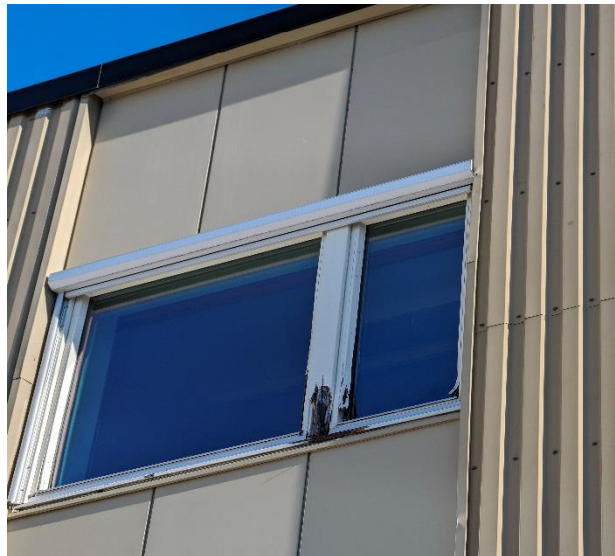
Figur 19 Vindusposter har tydelige råteskader.

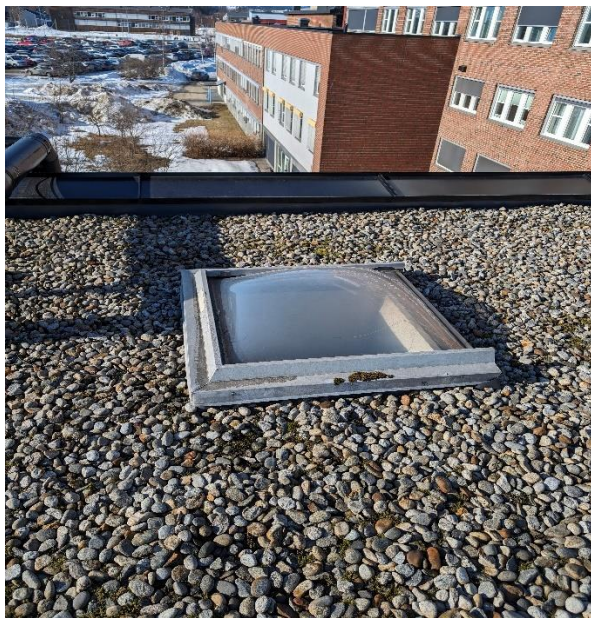
Røykluker/overlys på taket er antatt fra byggetid. Det var tegn på innsiden på fuktgjennomtrengning. Avstand fra taktekking til sarnafil er ikke målt.

Figur 22 Røykluke/Overlys fra byggeår.

Sarnafil ble byttet i 2018 etter tilbakemelding fra byggeier. Tilstanden til sarnafil forventes å være i god stand etter 6 år. Tekkingen ble ikke kontrollert på befaringstidspunkt på grunn av ballastingel på taket. Taket ble ikke etterisolert da ny sarnafil ble lagt, det bør ses på om taket bør etterisoleres opp til dagens standard for å minske energiforbruk. Overlys/røykluker ble ikke byttet da taket ble tekking om Overlysene skal være fra byggeår og det ble observert tegn til fukt i foringer rundt overlys innvendig. Overlysene anbefales byttet da det kommer vann inn.

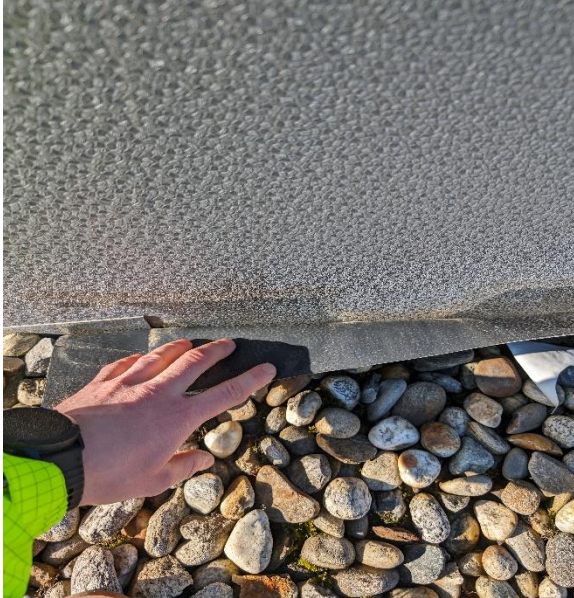
Figur 24 Uvisst hva som er gjort her. Mulig vannsamling bak sarnafil.

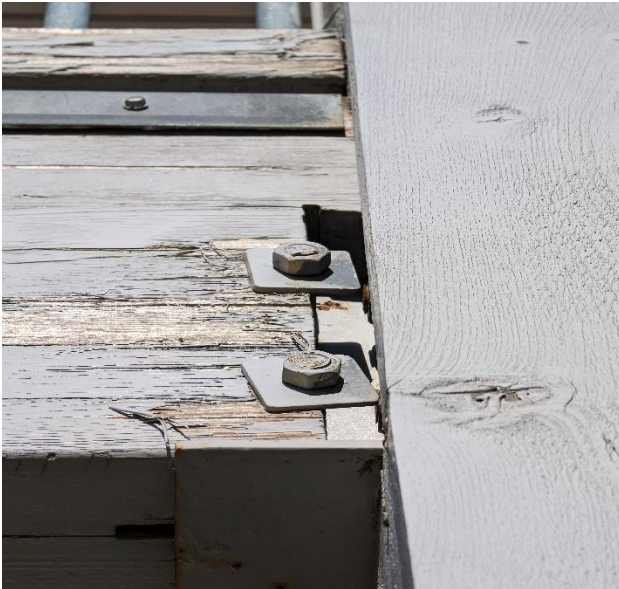
Figur 26 Bolter sitter i endeved nær kanten.

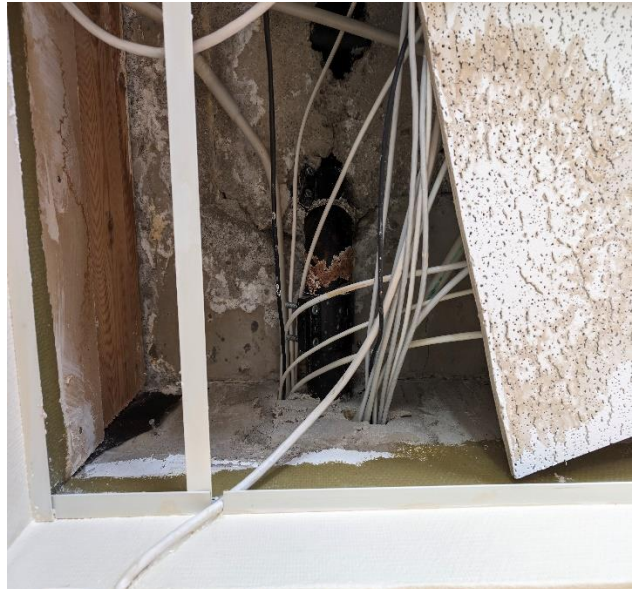
Det er observert fukt i kjeller. Det antas at slagregn kommer inn gjennom utett fasade.

Figur 27 Fuktutslag i kjelleren.

Lekkasje som kommer inn gjennom tak/fasade vil kunne utbedres hvis det foretas en fasaderehabilitering.

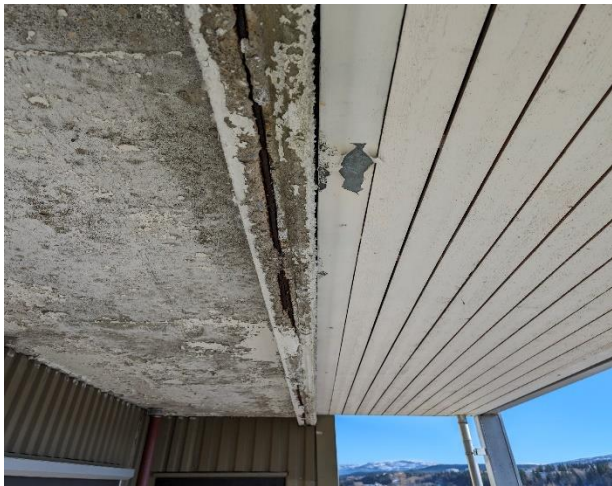
Det ble sett store skader i betongbærebjelke over balkong. Armering er kommet fram flere steder. Uviss restkapasitet.

Figur 28 Armering er tydelig eksponert.

Det var flere betongbjelker som hadde eksponert armering. Disse bjelkene bør umiddelbart ses på av RIB med tanke på restkapasitet og levetid. Det ble ikke foretatt en grundigere undersøkelse av betongbjelker i denne rapporten.

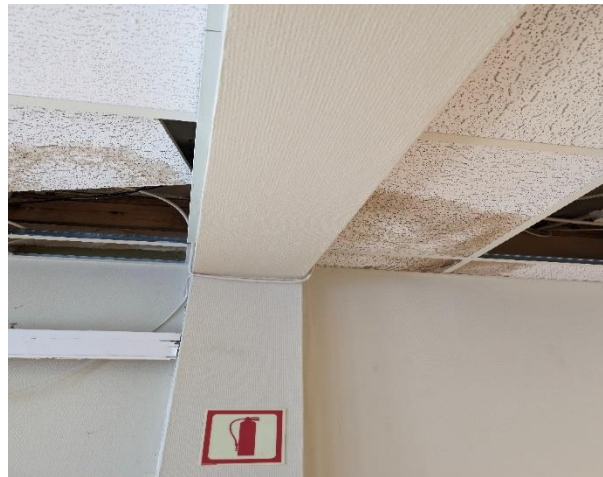
Figur 29 Fuktutslag i kjeller.

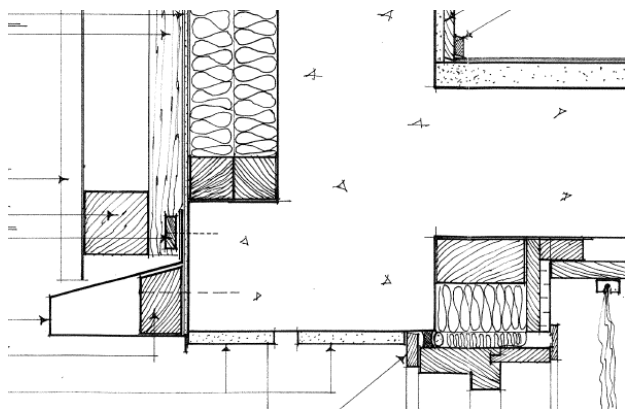
Bygget er oppført i 1984 etter datidens bygge standarder, dette innebærer lokalt store kuldebroer.

Figur 30 Store kuldebroer i opprinnelig konstruksjon.

Bygget er oppført i plasstøpt betong med lokalt store kuldebroer. Kuldebroer kan føre til ubehagelig kuldestråling og i verste kondensdannelse. En oppgradering av bygningskroppen der det etterisoleres vil kunne forbedre disse kuldebroene betydelig.
