Oppdrag: **Helse Nord RHF**

Emne: **Kartlegging av bygningsmassen ved Helgelandssykehuset HF**

Dato: **16. april 2011**

Oppdrag- / Rapportnr. **121469**

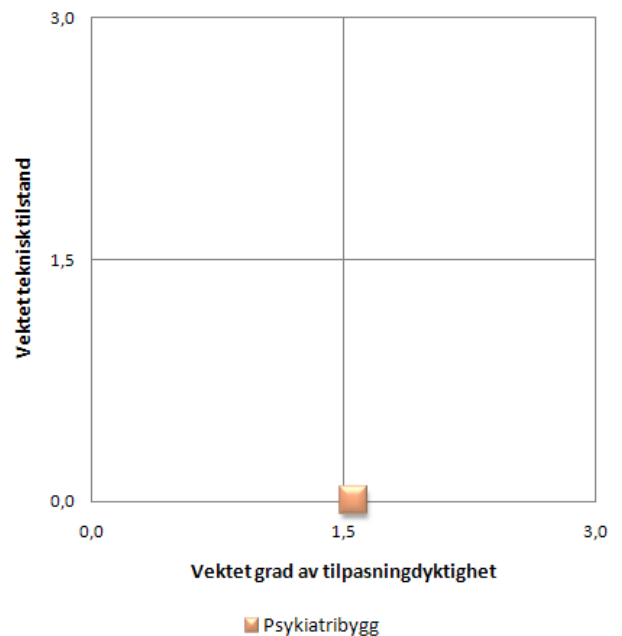
Figur 6-1 viser hvordan bygget ved Brønnøysund befinner seg i forhold til kategoriene i matrisen på figur 5-1.

Bygget er også vurdert mtp. tilpasningsdyktighet. Bygget har en vektet grad av tilpasningsdyktighet på 1,6. Underliggende for dette er at det er gode muligheter for å endre planløsning, men noe mer begrensede muligheter når det gjelder å bygge om til en annen funksjon. Det som hovedsakelig begrenser mulighetene for bygget er arealmengden per etasje, samt netto etasjehøyde.

Figur 6-1 Kombinasjon teknisk tilstand og tilpasningsdyktighet for bygget ved Brønnøysund
