Oppdrag: **Helse Nord RHF**

Emne: **Kartlegging av bygningsmassen ved Helgelandssykehuset HF**

Dato: **16. april 2011**

Oppdrag- / Rapportnr. **121469**

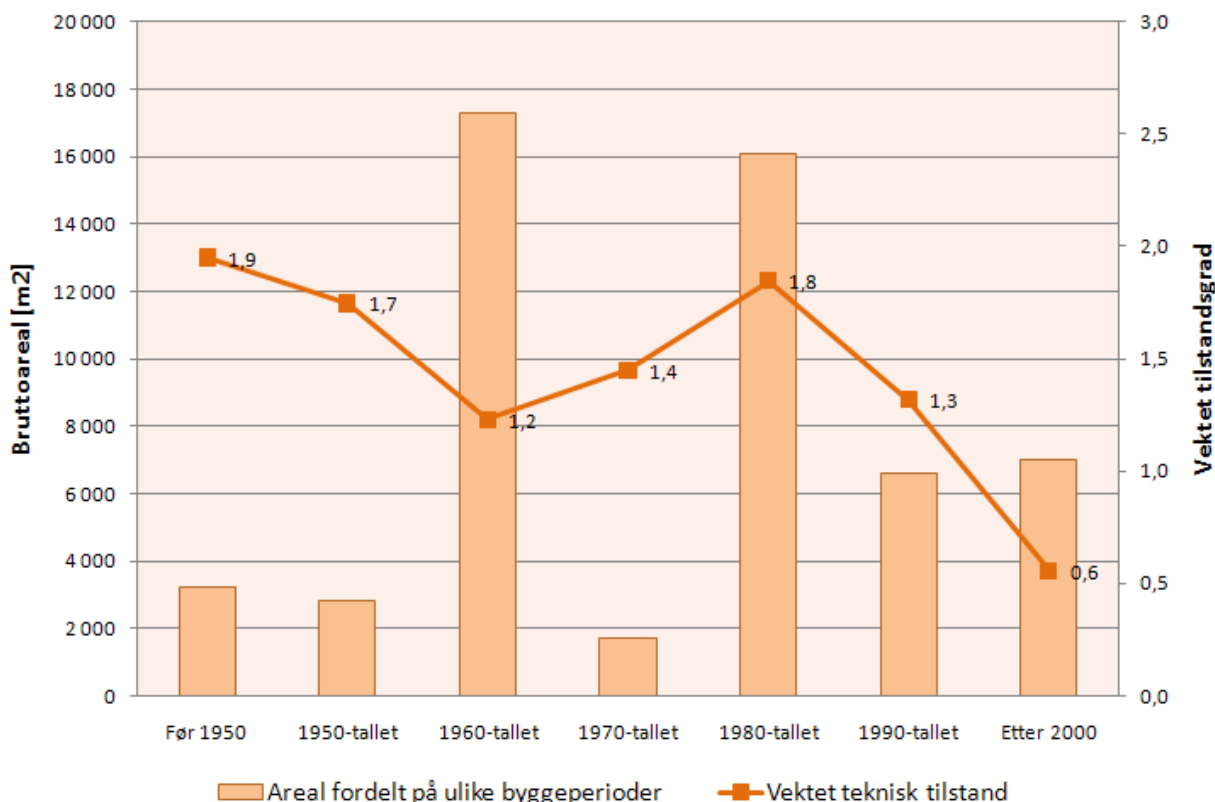
I figur 3-2 illustreres sammenhengen mellom bygningsmassens alder og tekniske tilstand. Diagrammet viser også arealmengde innenfor de ulike byggeperiodene.

Figur 3-2 Vektet tilstand for hele bygningsmassen fordelt på areal og byggeperiode

Figur 3-2 viser at i underkant av 60 % av bygningsmassen er bygget på 60 og 80- tallet. Tilstanden er dårligst for byggene fra 80 tallet. Dette har sammenheng med at det er behov for utbedring av tekniske anlegg på mange av byggene. Dette henger naturlig sammen med at den tekniske levetiden til slike anlegg ofte er ca 30 år. Motsatt er byggene fra 60- tallet blant de med best teknisk tilstand. Dette kan ha sammenheng med at disse byggene allerede kan ha vært gjennom omfattende rehabilitering i senere tid.

Byggene med best teknisk tilstand er naturlig nok de nyeste byggene fra 2000 tallet. I alt er det ca 7 000 m² av bygningsmassen som er bygget i denne tidsperioden. Hovedsakelig består denne bygningsmassen av F-fløyen og klinikkavdelingen barne og unge psykiatri på Mo i Rana, E- og F-fløyen på Mosjøen og psykiatribygg på Brønnøysund.

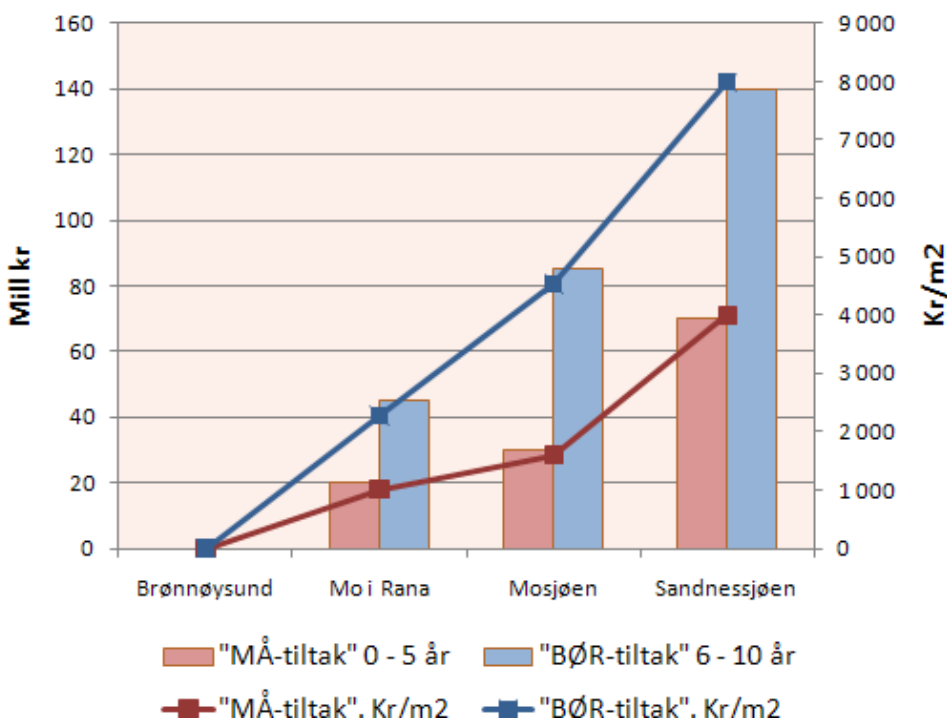
Figur 3-3 fremstiller resultatene fra tabell 3-5 i kroner og kr/m² per lokasjon og tidsperiode.

Figur 3-3 Estimert teknisk oppgraderingsbehov i mill kr og kr/m² pr lokasjon

Som det fremkommer av tabell 3-5 har lokasjonen Sandnessjøen stort behov for oppgradering på kort sikt (0-5 år) med en samlet estimert kostnad på ca 70 mill kr. På lengre sikt (6-10 år) står samme lokasjon for en stor del av behovet, på 140 mill kr. 75 % av arealet på lokasjonen er bygget på 80- tallet, og da mange tekniske installasjoner har levetid på ca 30 år og er det naturlig at det vil være behov for omfattende tiltak i løpet av en tiårsperiode.

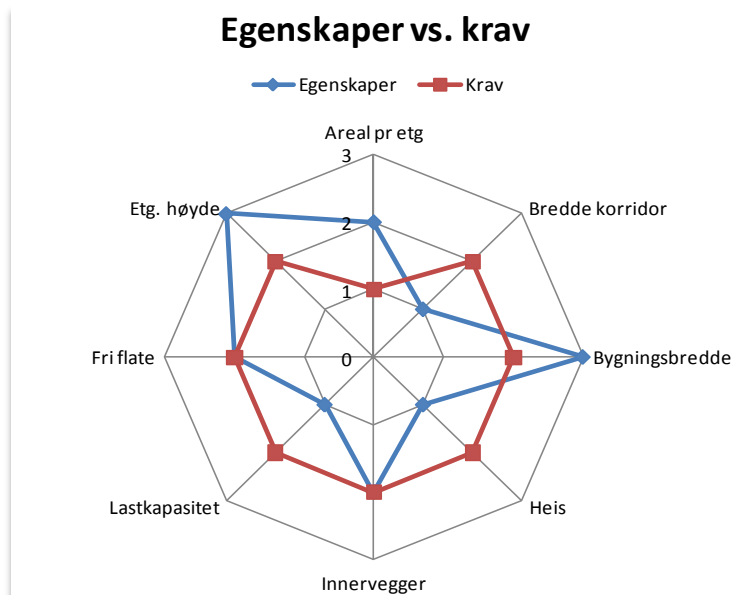
Under vises et prinsipielt eksempel på sammenligning av kartlagte egenskaper mot predefinerte krav.

Figur 4-1 Prinsipiell sammenligning

Som illustrasjonen viser er egenskapene til etasjehøyde, arealmengde og bygningsbredde svakere enn kravet – noe som vil gi ”rødt lys”.

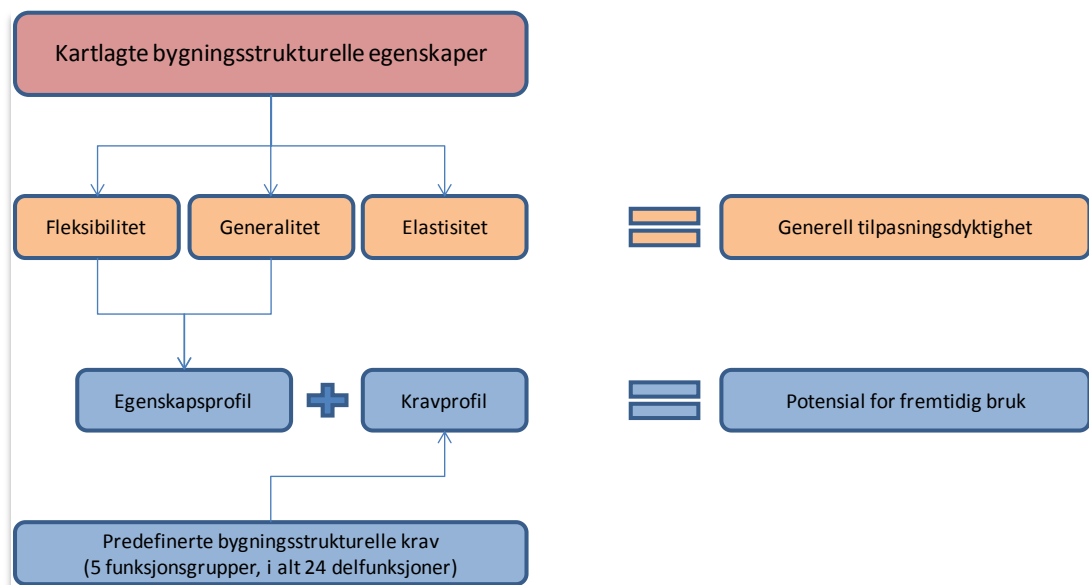
Forholdet mellom de to er illustrert i figuren under:

Figur 4-2 Illustrasjon av forholdet mellom vurdering av tilpasningsdyktighet og potensial

De to parameterne for fleksibilitet; vertikale sjakter/installasjonsplass og muligheter for hulltaking i dekker, er ikke med i vurderingen mot de predefinerte kravprofilene.

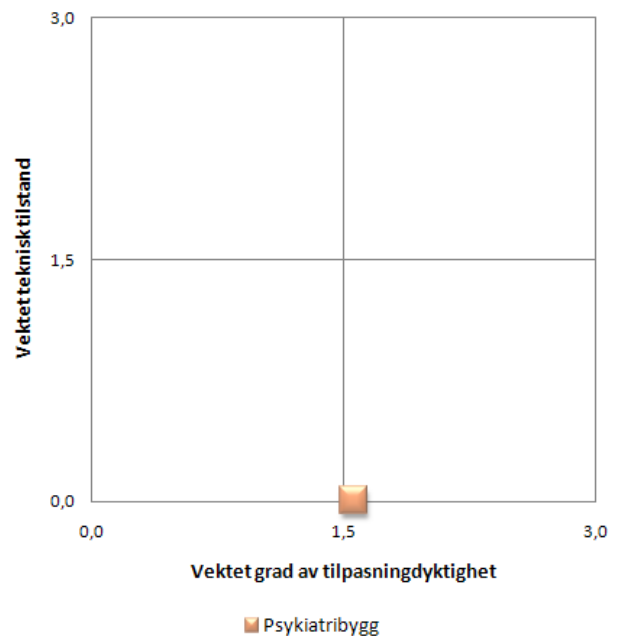
Figur 6-1 viser hvordan bygget ved Brønnøysund befinner seg i forhold til kategoriene i matrisen på figur 5-1.

Figur 6-1 Kombinasjon teknisk tilstand og tilpasningsdyktighet for bygget ved Brønnøysund

Bygget er også vurdert mtp. tilpasningsdyktighet. Bygget har en vektet grad av tilpasningsdyktighet på 1,6. Underliggende for dette er at det er gode muligheter for å endre planløsning, men noe mer begrensede muligheter når det gjelder å bygge om til en annen funksjon. Det som hovedsakelig begrenser mulighetene for bygget er arealmengden per etasje, samt netto etasjehøyde.
